PUURAKENTEIDEN KOSTEUSPITOISUUDET JA VAURIOT

Diplomityö, joka on jätetty  
opinnäytteenä tarkastettavaksi  
diplomi-insinöörin tutkintoa  
varten Otaniemessä 12.10.1987.

Tekijä ja työn nimi: Sirpa Lukkala

Author and name of the thesis: Sirpa Lukkala  
The Moisture Contents and Damages of Wooden Structures

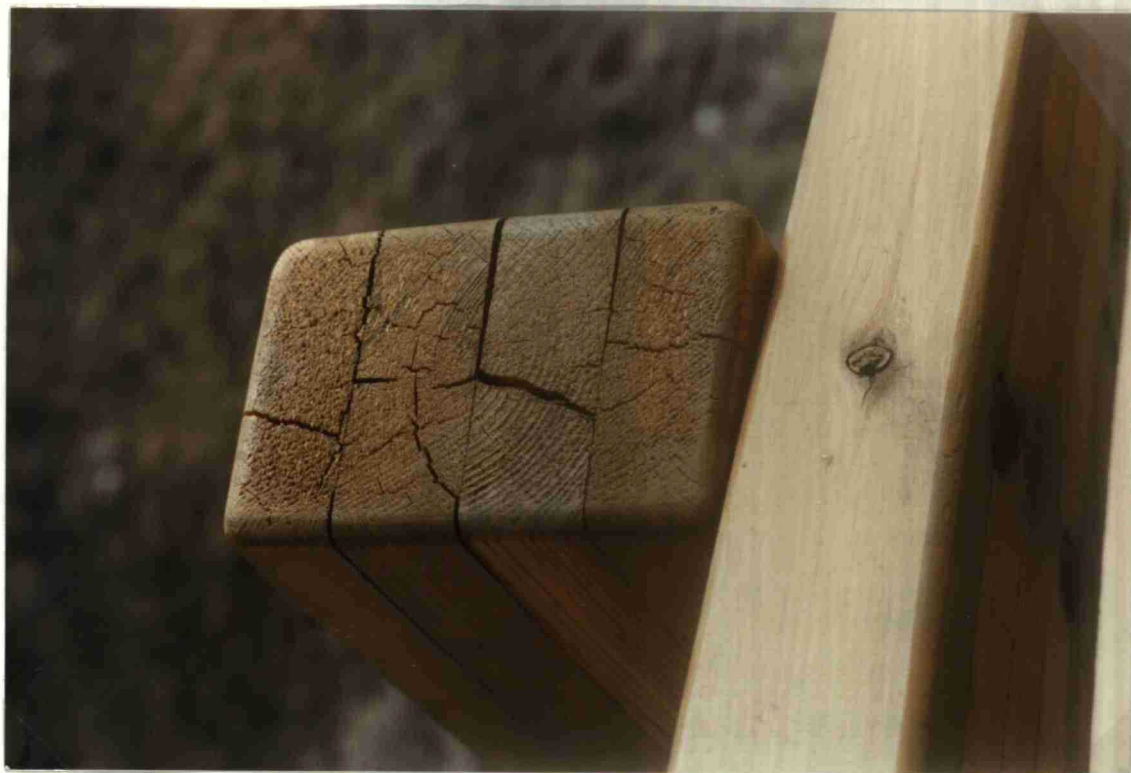
Kuva 6.33 Liimapuisen jalankulkusillan kaiteen yläpää. Hyrylä.

Kuvasta havaitaan, miten liimasaumat ovat auenneet ja lamellissa on säteen suuntaisia halkeamia. Vesi pääsee puun sisään ja kulkeutuu alaspäin syyn suunnassa. Halkeamat liimasaumoissa ulottuivat jopa noin 500 mm:n päähän yläreunasta. Halkeamia oli kaikissa pystytolpissa.

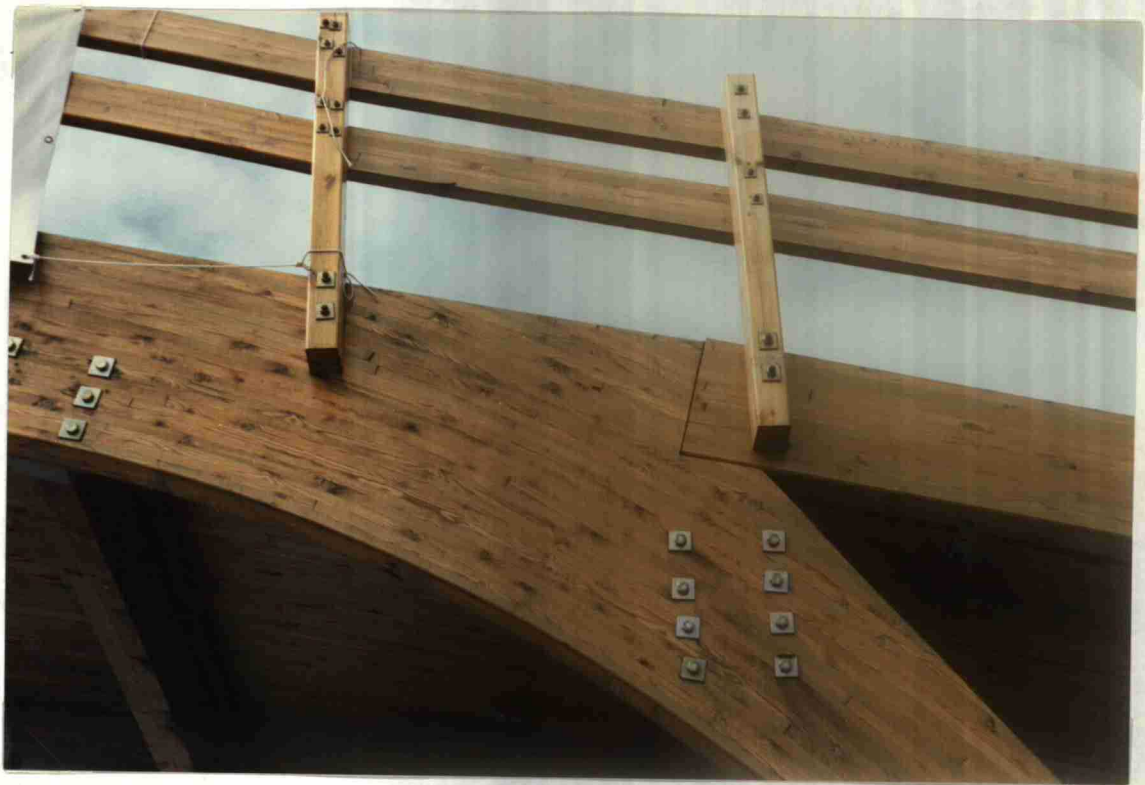
Toinen rakenteellinen virhe on pääkannattajan muotoilussa. Liimapuun lamellit on asetettu karelle alapinnan mukaan, jolloin yläpinnassa olevat lamellit ovat leikkauspinta ylöspäin. Tämä pinta imee helposti vettä, joka kulkeutuu syynsuunnassa kaaren sisään, kuva 6.34. Yläpinnan lakkaus on jo nyt kulunut pois ja pinta on tummunut ja halkeillut, kuva 6.35.

Kuva 6.34 Liimapuisen jalankulkusillan reunan muotoilu.

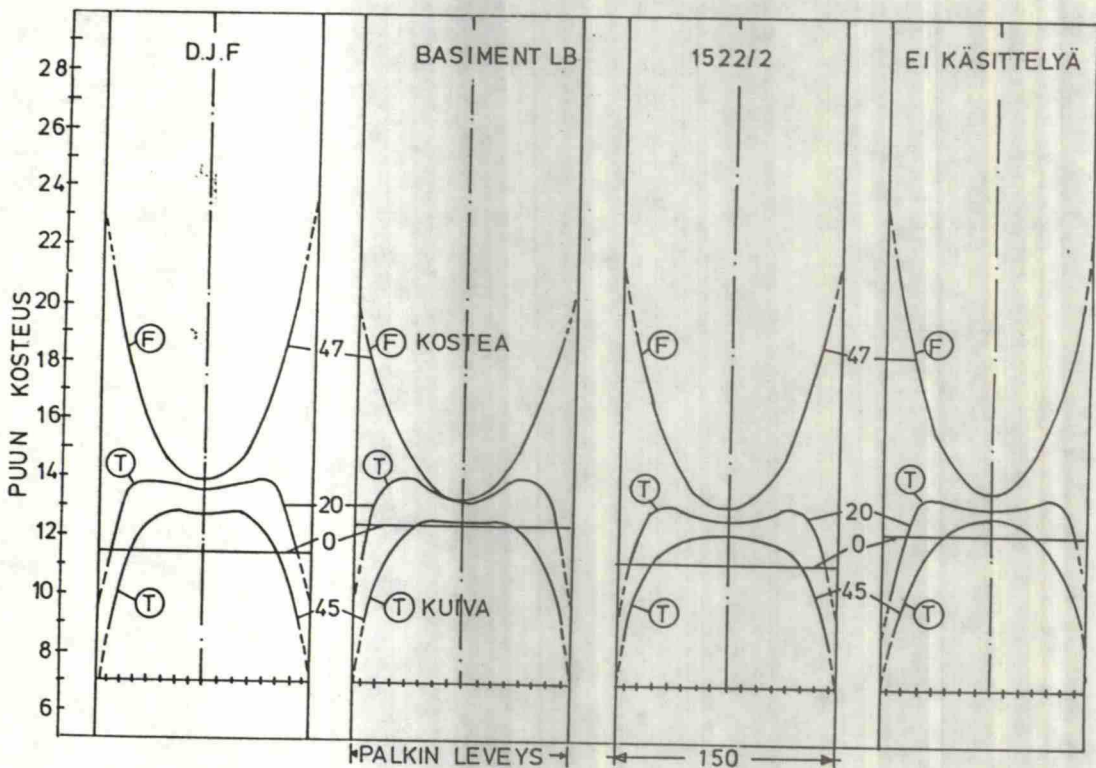
pintakaistojen kosteuksia. Mitä suurempi ero on, sitä suurempi on kosteusliike pinnalla. Kosteussuoja-aine DJF:llä oli huono suojausvaikutus, pinnan kosteus nousi lähes käsittelemättömän palkin kosteuteen ja ero kuivan ja kostean ilman kosteuksissa pinnassa oli 13 %. Pienin pinnan kosteus oli Basiment LB:llä käsitellyssä palkissa, vain 9 %.

Halkeilun selvittämiseksi koekappaleet tutkittiin ennen kokeen alkua ja halkeilua tarkkailtiin kokeen aikana. Kuivauksessa normaali-ilmassa halkeili vain suojaamaton koekappale, mutta kuivassa ilmassa halkeili myös DJF:llä käsitelty palkki.

Kuva 6.36 Kosteusjakaumat koekappaleissa. Vasemmalla käsittely DJF:llä, sitten Basiment LB:llä, seuraavana 1522/2 ja oikealla käsittelemätön. /72/

Suojaamattomassa koekappaleessa esiintyi runsaasti halkeamia. Tämä tukee sitä käsitystä, että liimapuupalkkien suojaaminen kosteussuoja-aineella on välttämätöntä, mikäli on syytä olettaa liimaus- ja käyttökosteuksissa eroja.

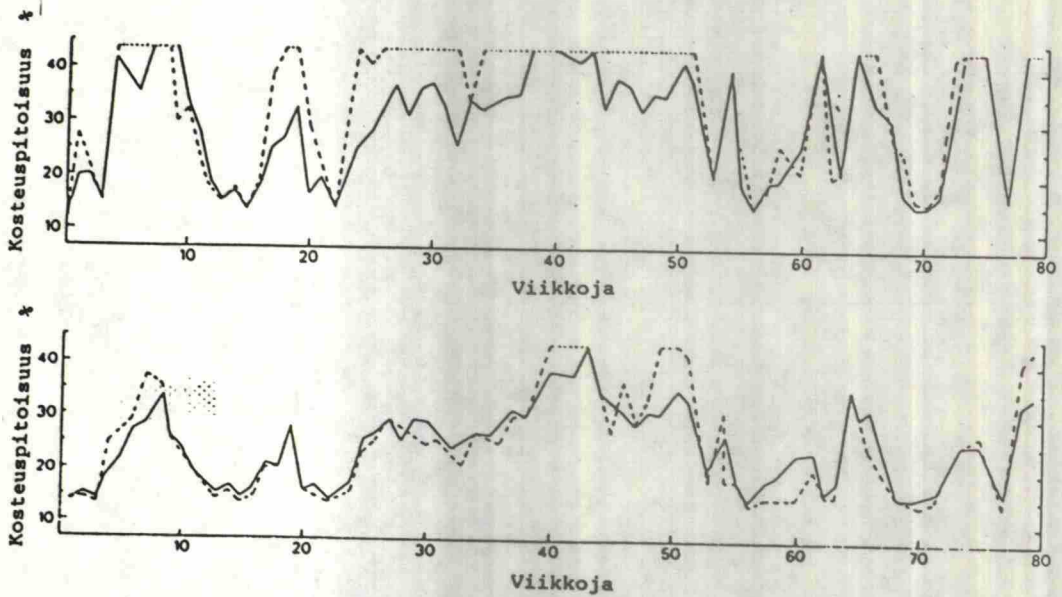
Kuva 6.38 L-kappaleiden kosteuspitoisuudet. Yllä maalaa-maton ilman päätysulkemista. Alla maalaamaton, jossa päädyt on suojattu./69/

Täysin käsittelemättömillä koekappaleilla, kuva 6.38, pystysuoran osan kosteuspitoisuus oli lähes puolet mittausajasta yli 40 %, mikä on mittarin asteikon maksimi. Vaakasuora osa pysyi melko kuivana. Kun tätä verrataan maalaamattomaan, mutta päätysuojattuun, havaitaan koste-

uspitoisuuksissa suuri ero. Pääty suojatun kosteus nousi suureksi vain muutamaksi viikoksi talven lopulla ja laski taas nopeasti.

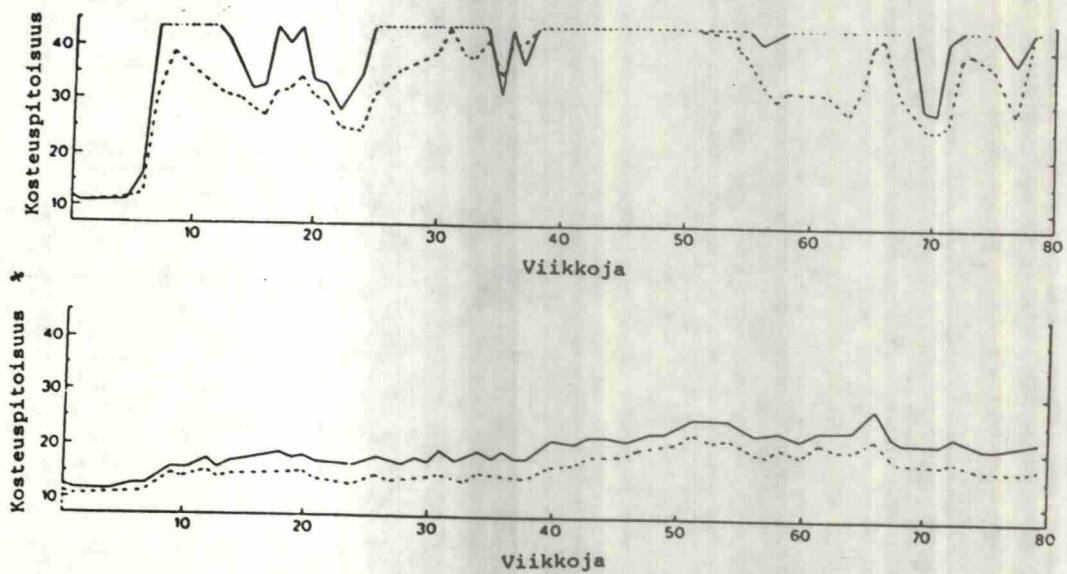
Kuva 6.39 L-kappaleiden kosteuspitoisuudet. Yllä alkydi-maalilla maalattu ilman päätysulkemista, alla alkydimaali ja päätysuojaus./69/

Kuvan 6.39 maalatut, mutta päätysulkemattomat koekappaleet pysyivät kuivina kunnes muutaman viikon päästä kokeen alkamisesta liitoskohdan maalikalvo repesi. Sen jälkeen vesi pääsi suoraan liitoskohtaan, mikä näkyy käyrän jyrkkänä nousuna. Tämä todistaa edelleen sitä, ettei pelkkä maalikalvo riitä suojaamaan päätypuita huonon elastisuutensa vuoksi. Kuvaajasta huomataan myös se, että kosteus pysyi lähes koko kokeen ajan yli 30%:ssa ja oli yli puolet ajasta jopa yli 40 %, mikä on mittausasteikon maksimi.

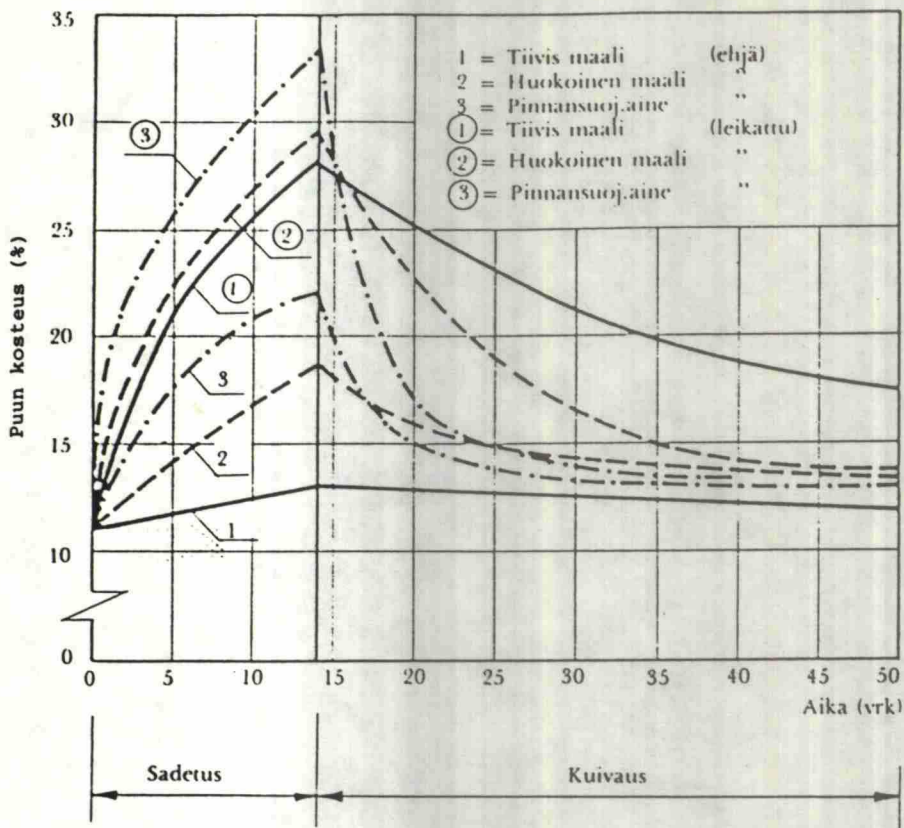
Kuva 6.42 Pinnankäsittelyn vaikutus puun kostumiseen ja kuivumiseen. Puulaji kuusi. /5/

Kosteuden nousu on erittäin vähäistä tiiviillä maalilla käsitellyssä koekappaleessa. Pinnansuojausaineella si-  
vellyn puun kosteus kohoaa huomattavan korkeaksi, eli  
tämä on huono kosteussuoja. Toisaalta kuivuminen on kui-  
tenkin nopeaa, joten lahoamisvaara on vähäinen. Huokoi-  
nen kalvo estää kosteuden imeytymistä pinnansuojausainet-  
ta paremmin, mutta kuivuminen on myös hitaampaa.

Kaikkien vaurioitettujen koekappaleiden kosteus kohosi  
huomattavan korkeaksi. Tiiviskalvoisen kappaleen kuivu-  
minen oli muihin verrattuna hidasta, jolloin lahoamisvaa-  
ra rakenteessa on suuri.
